INFLUENCIA DEL DESEMBALSE EN LA ESTABILIDAD DE UNA LADERA. CASO REAL.

Núria M. PINYOL^{1,*}, Eduardo E. ALONSO², Jordi COROMINAS² y José MOYA²

RESUMEN

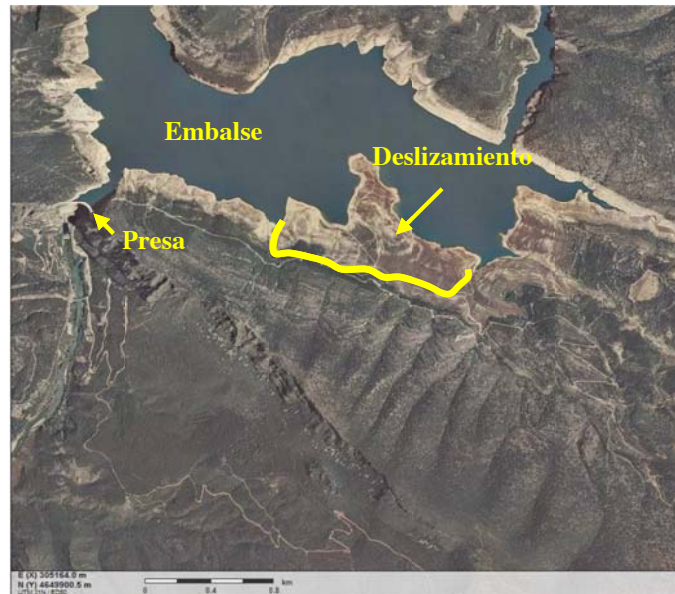
En verano de 2006 se detectó un movimiento de ladera en la margen izquierda de un embalse con la aparición de una grieta continua de entre 0.1 y 0.3 m de apertura. La grieta, prácticamente paralela al embalse tenía una longitud de 1.2 km (Fig. 1). Los estudios realizados posteriormente indicaron que se trataba de un deslizamiento de unos $40 \times 10^6 \text{ m}^3$.

Figura 1. Fotografía aérea del embalse y la presa. La línea amarilla indica el límite del deslizamiento no sumergido en el embalse.

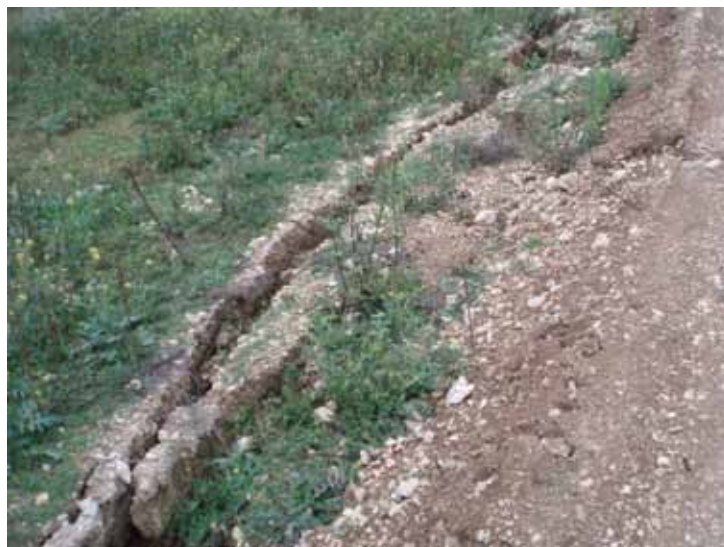
La parte superior no sumergida del deslizamiento se pudo identificar de forma precisa por la grieta de tracción periférica fácilmente visible en campo y mediante las grietas laterales (Fig. 2). La grieta, de longitud superior al kilómetro y un salto de 10-20 cm, tiene una dirección aproximadamente paralela al río y a la orilla del embalse.

Figura 2. Parte de la grieta de tracción aparecida en Agosto de 2006 que delimitaba la parte superior de la masa deslizada.

La grieta se sitúa al pie de un antiguo escarpe de más de 4-5 m de desnivel. El escarpe delimita la grieta por el Sur, la sigue en todo su recorrido y constituye la cicatriz de coronación del deslizamiento. Esto indica que el deslizamiento no es una primera rotura sino que se trata de la reactivación de un movimiento de edad desconocida (visible en las fotografías aéreas de 1956).

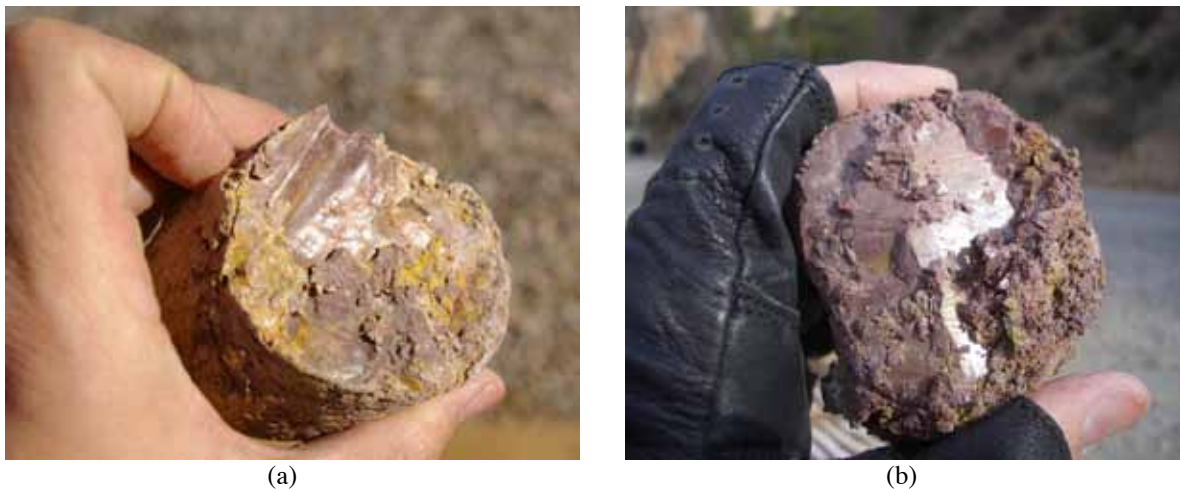
Figura 3. Superficies de cizalla con estrías y pulimentos en la arcilla Garumniense. Muestras recuperadas de los sondeos.

interpolación del plano de deslizamiento entre sondeos no debe mostrar incoherencias; (e) y finalmente, la correlación con las lecturas inclinométricas, aunque la información fuera limitada por los pequeños movimientos registrados. Con todo ello se concluyó que la superficie de deslizamiento se localiza en la capa continua y relativamente delgada de arcilla roja del Garumniense.

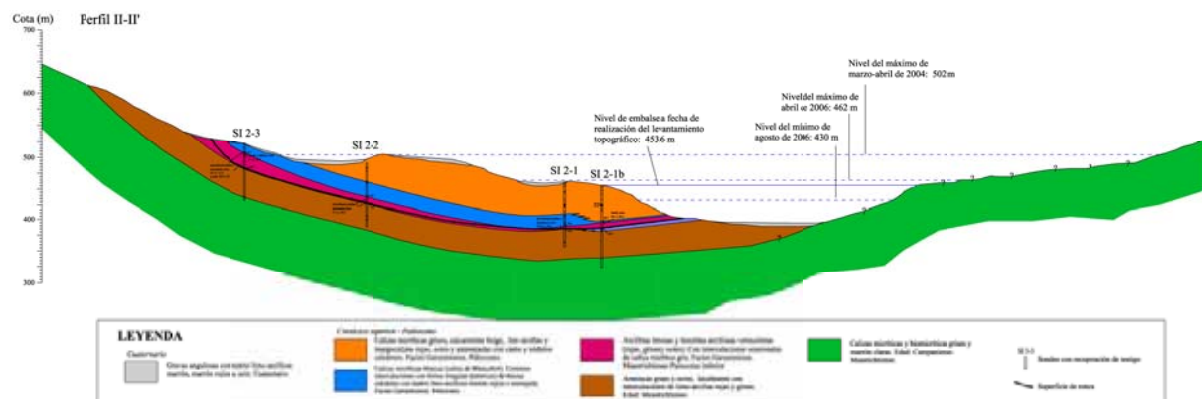
A partir del estudio realizado se determinaron distintos perfiles geológicos longitudinales y transversales con la posición de la superficie de deslizamiento. La Figura 4 muestra uno de estos perfiles que posteriormente será utilizado para el análisis.

Figura 4. Perfil central del deslizamiento en dirección perpendicular al embalse.

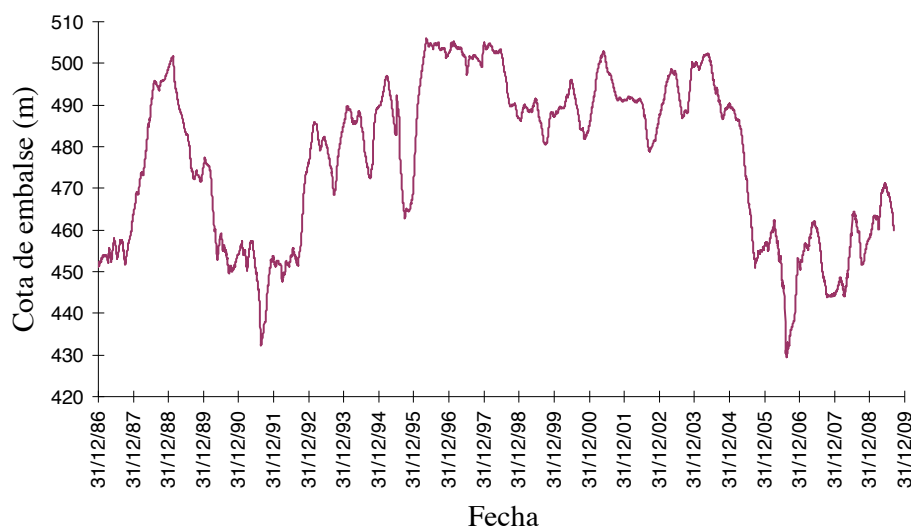
La Figura 5 muestra la variación del nivel del embalse desde 1987. Desde ese año se han producido dos descensos importantes hasta cotas bajas (alrededor de la cota 430), en el verano de 1991 y en el de 2006, después de un largo periodo en el que el embalse se mantuvo a una cota elevada (por encima de la cota 480). La grieta se observó en el verano de 2006.

Figura 5. Evolución del nivel del embalse

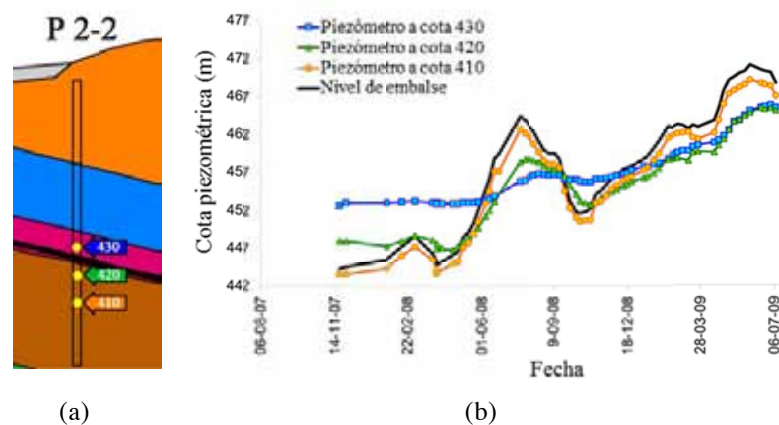
En 2008 se instalaron sensores piezométricos en cinco sondeos, tres de los cuales, situados a lo largo del perfil II, se instalaron en los sondeos S2-1, S2-2 y S2-3 (Fig. 4). En cada sondeo se instalaron tres piezómetros de cuerda vibrante a tres profundidades distintas alrededor de la capa de arcilla Garumniense donde se localizó la superficie de deslizamiento. En particular la Figura 6a muestra la cota de instalación de los piezómetros en el sondeo S2-2 y su posición relativa respecto a los estratos y la superficie de deslizamiento. La evolución de la presión registrada, en cota piezométrica, junto a la cota de embalse para los tres sensores se muestra en la Figura 6b. Del análisis de las presiones registradas se concluyó que (a) el comportamiento hidráulico de la capa de arcilla Garumniense parece independiente a la capa de arenisca que se encuentra por debajo; (b) la presión en el estrato de arenisca, excepto en la parte superior del deslizamiento, sigue de forma inmediata el nivel del embalse, lo que indica una alta permeabilidad; (c) la presión de agua permanece prácticamente constante e independiente del nivel del embalse

durante los siete meses de medida cuando el nivel del embalse se encontraba por debajo de la cota 460. Ello es indicativo de la dificultad para disipar la presión de agua en el estrato donde se localiza la superficie de deslizamiento (consecuencia de la baja permeabilidad también medida en laboratorio).

Figura 6. (a) Posición de los sensores piezométricos de cuerda vibrante en el sondeo SI2-2; (b) presión de agua registrada en los piezómetros expresada en cota piezométrica y nivel de embalse.

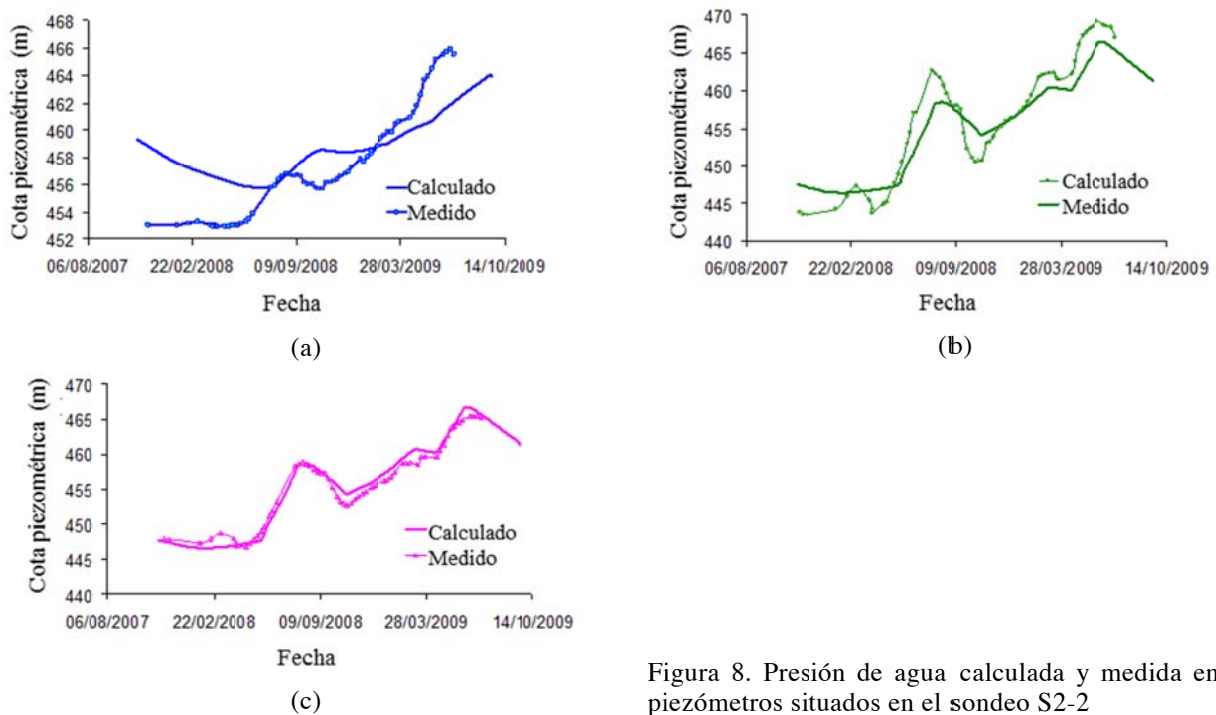
Con el fin de validar los cálculos se comparan los resultados obtenidos con las medidas de presión registradas en los piezómetros de la sección central (Fig. 4). La Figura 8 muestra dicha comparación para los piezómetros situados en el sondo SI2-2. Las presiones de agua calculadas en el estrato inferior de areniscas siguen de forma inmediata el nivel del embalse tal y como indican las medidas. Ello es consecuencia de una buena estimación de la permeabilidad, relativamente alta, de este estrato. La presión de agua medida en la capa de arcilla de baja permeabilidad se ha podido simular de forma satisfactoria. Las presiones se sobreestiman ligeramente cuando el nivel del embalse se encuentra a cotas bajas.

Figura 8. Presión de agua calculada y medida en los piezómetros situados en el sondeo S2-2

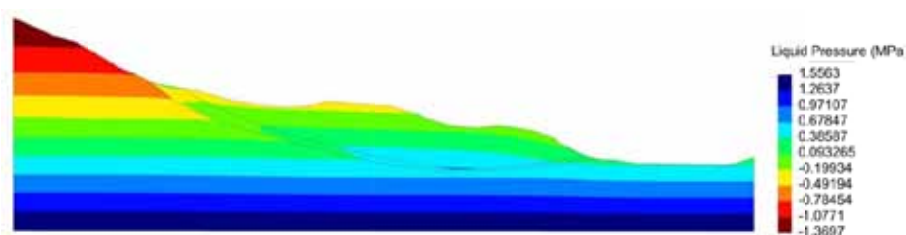
Figura 9. Distribución de presión de agua calculada correspondiente al 21 de Agosto de 2006.

Sin embargo, el factor de seguridad se reduce significativamente si se analiza la situación de desembalse. Si la distribución de presión de agua calculada para el día 21 de Agosto de 2006 (Fig. 9) y el nivel de agua correspondiente se introduce en los cálculos de estabilidad, el factor de seguridad obtenido es de 1.04 que podría explicar la rotura observada. Se obtiene un factor de seguridad igual a 0.99 si las presiones registradas en la parte superior del deslizamiento, y no modeladas, son introducidas en el análisis de estabilidad.

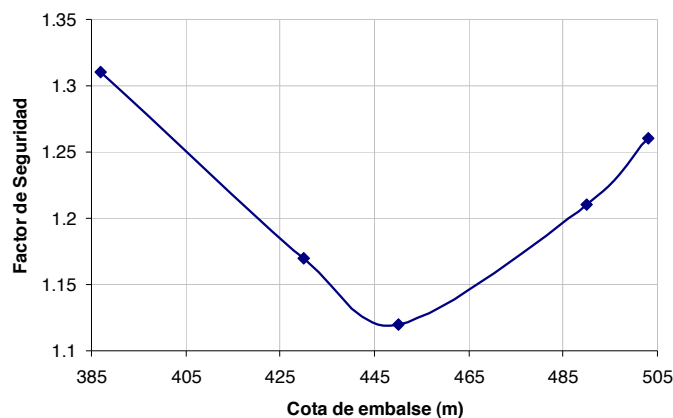
En primer lugar se analizó la estabilidad de la ladera para diferentes niveles de embalse suponiendo una distribución de presión de agua hidrostática definida por un nivel freático horizontal a la cota del nivel del embalse. Se supone así una situación estacionaria sin caída de presión controlada exclusivamente por el nivel del embalse. La Figura 10 muestra el efecto de la cota de embalse en el factor de seguridad. Se concluye que el factor de seguridad es superior a uno en todos los casos.

Figura 10. Variación del factor de seguridad con el nivel del embalse.
